Místo stavby: Čs. Armády 145
261 01 Příbram VII
Objednatel: Město Příbram
Tyršova 108
261 01 Příbram

**Vyjádření statika ke stavu objektu č.p.145,
v ulici Čs. Armády, Příbram VII**

V Příbrami, dne 30.10.2019

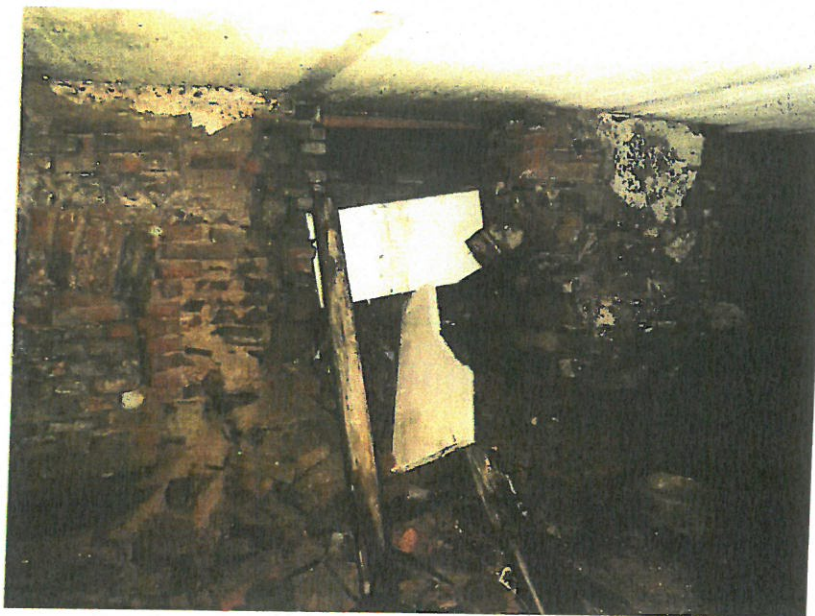
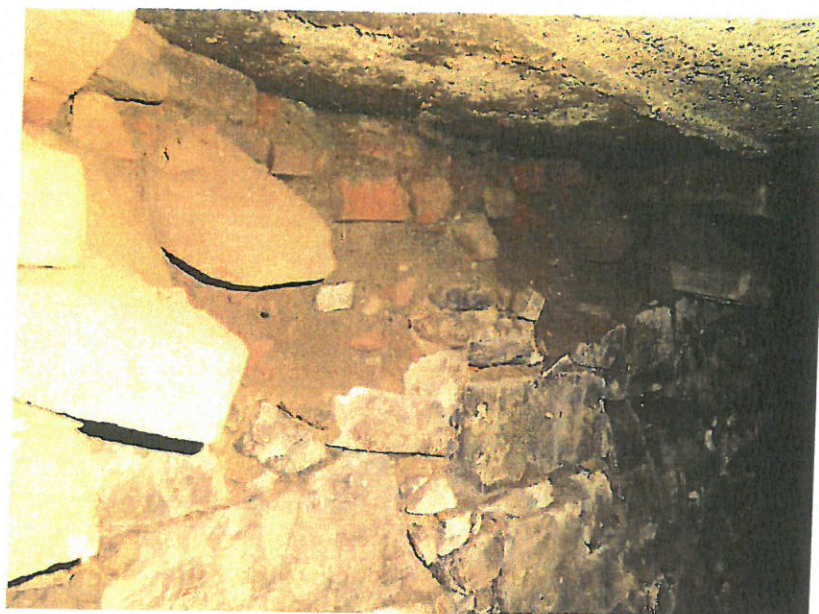
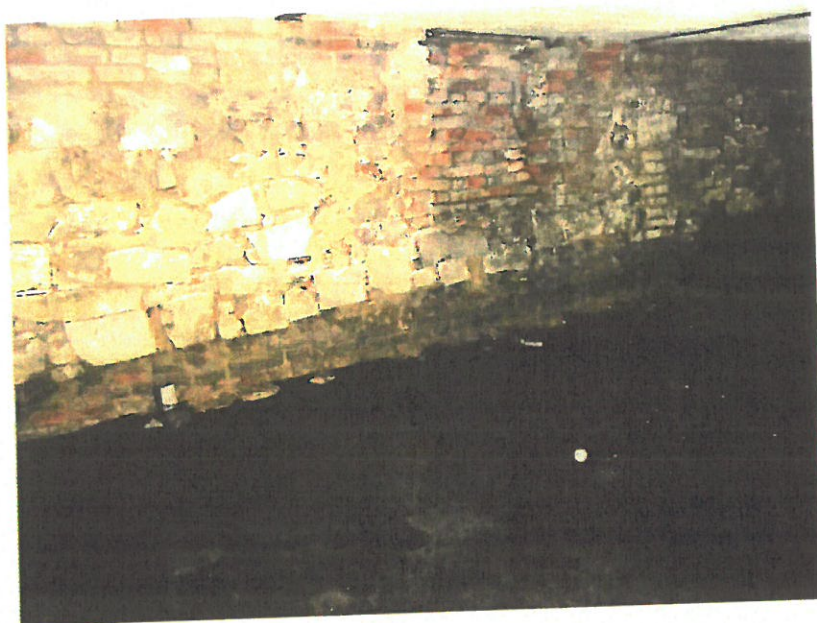
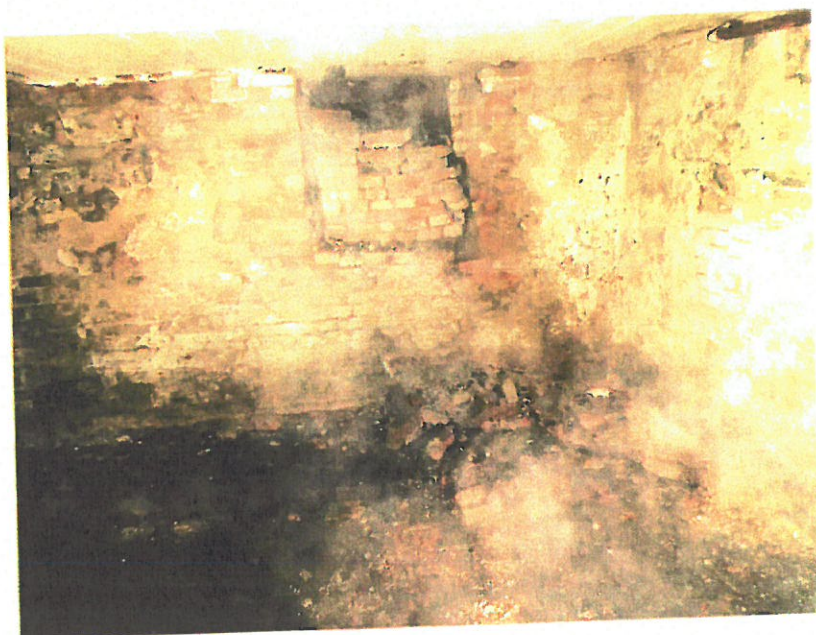
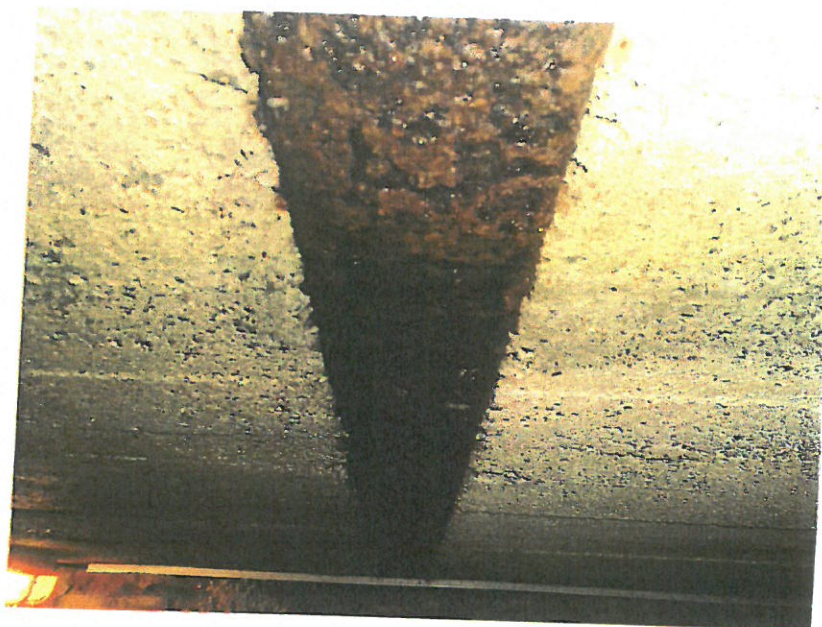
V 1pp (garáž) a 1np (hlavní objekt) je přítomná zvýšená vlhkost, prostory nejsou větrány a dochází k degradaci omítek a zdiva. V částech objektu byly provedeny staticky nevhodné úpravy – vedení rozvodů skrze klenby nad otvory, vodorovné drážky v nosném zdivu apod. V 1pp byly „nevhodně“ zazděné všechny větrací otvory (původně pravděpodobně anglické dvorky) a dále je zde degradace těchto výplní a v části degradace pojiva s následným rozpadem zdiva.

Stropní konstrukce v 1pp (pod garáží) jsou provedeny pomocí žb desek do I-nosníků. Vlivem vlhkosti dochází k postupné degradaci dolní pásnice ocelových nosníků, žb desky jsou i přes zvýšenou vlhkost v dobrém stavu.

6.11pp(pod garáží)– voda, degradace zdiva (dozdívek), koroze nosníků.....

V 1pp pod garáží bude nutná oprava zdiva a provedení trvalého větrání (tento prostor považuji za nevyužitelný s ohledem na absenci hydroizolace s podlahou pod hladinou podzemní vody – podmáčení objektu garáží).

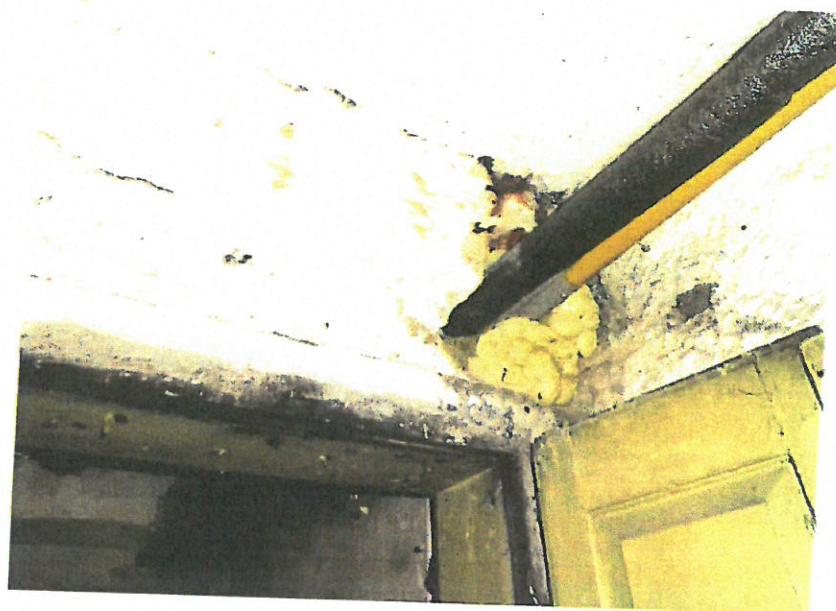
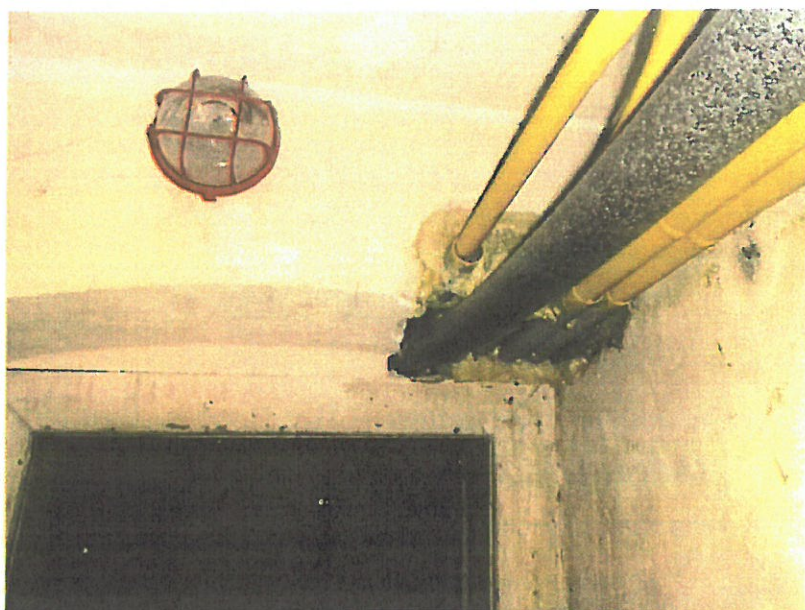
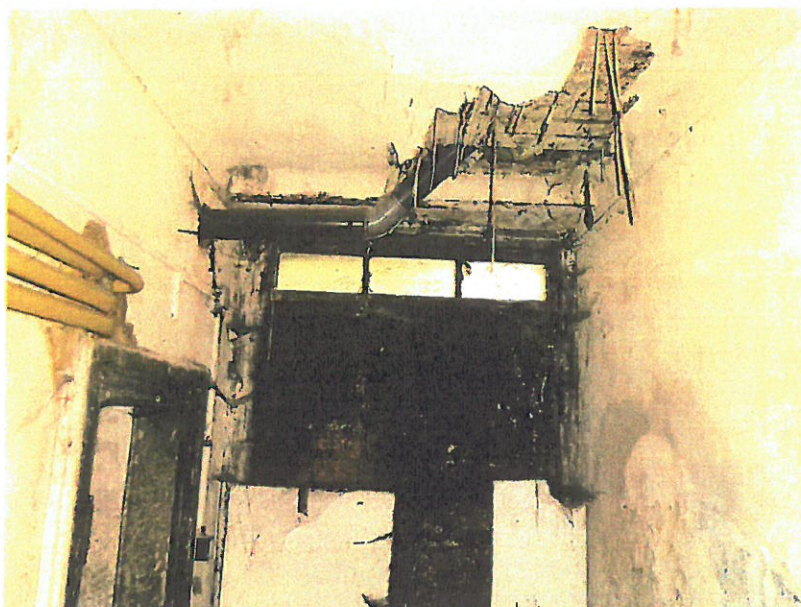
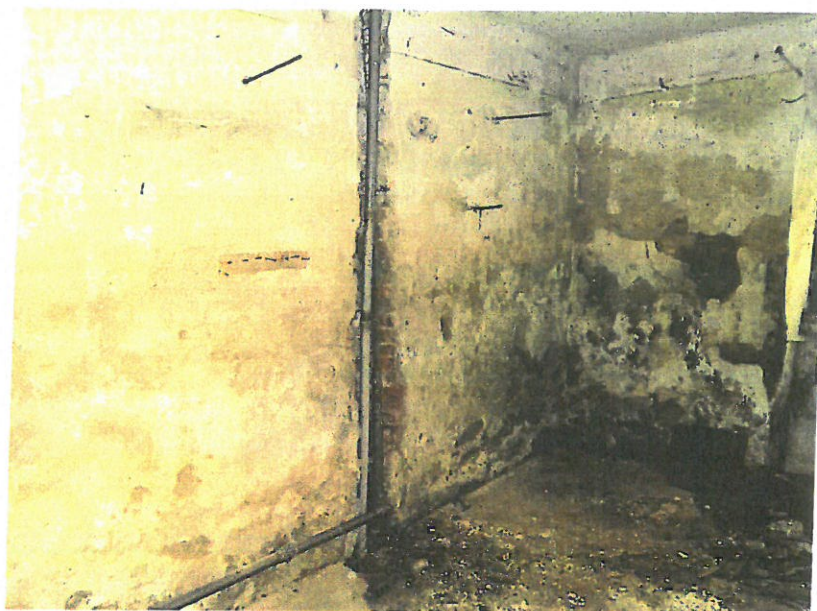
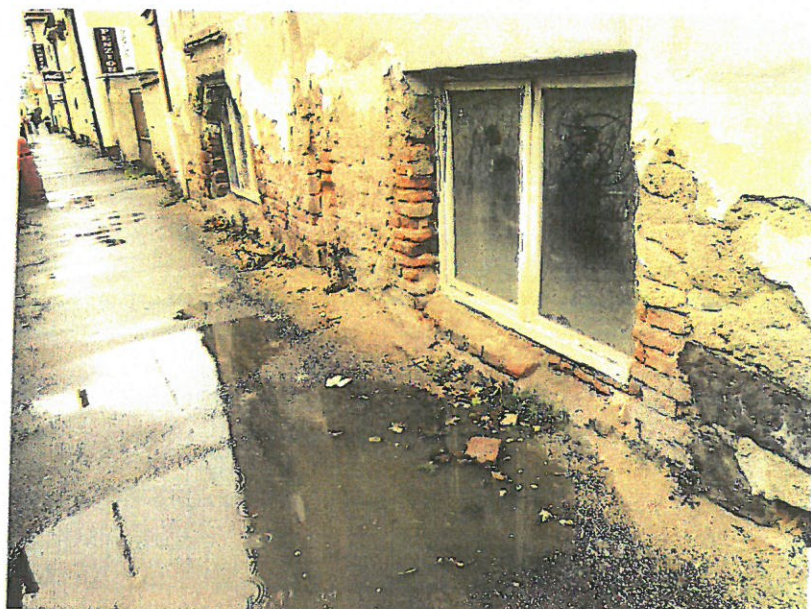
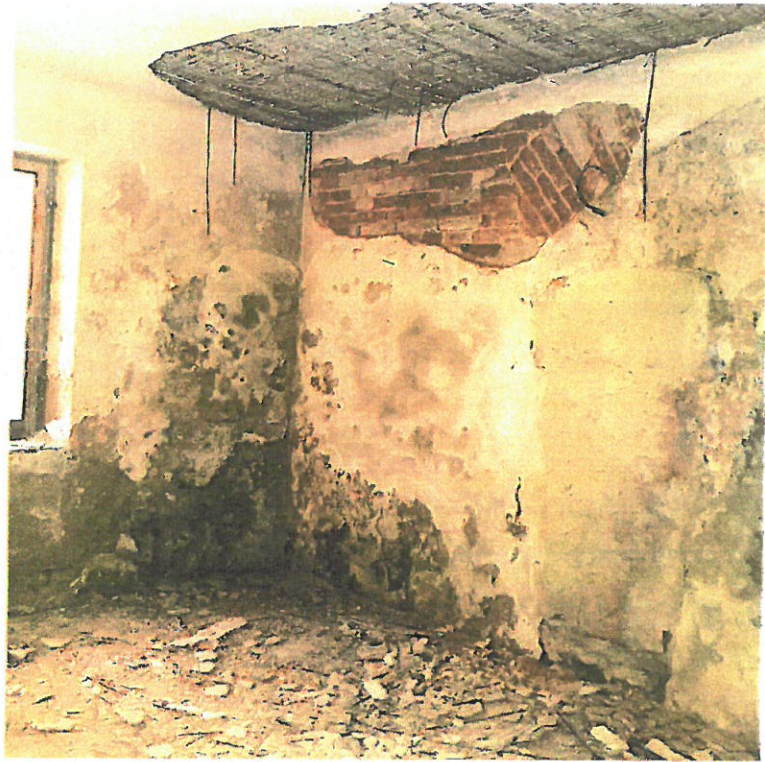
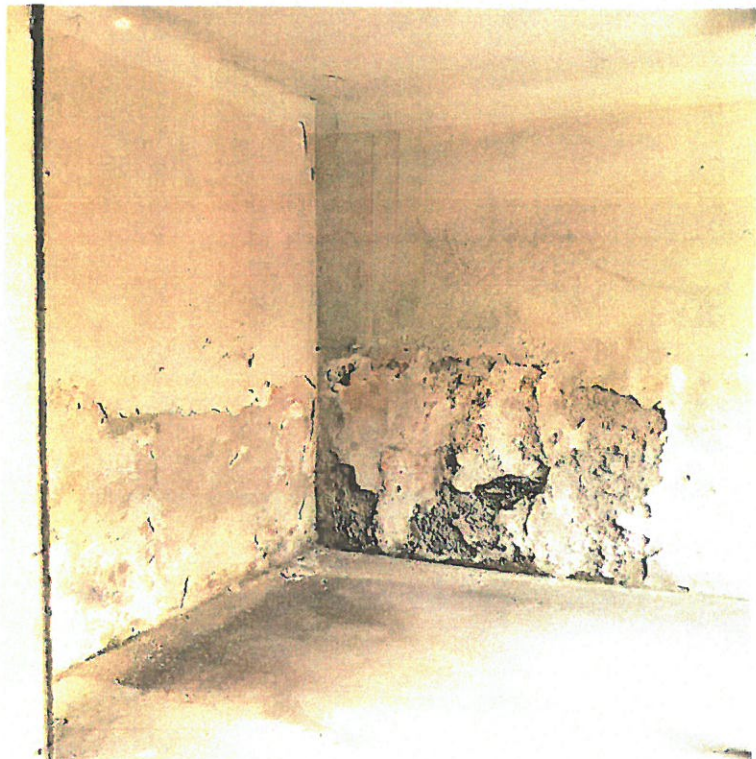
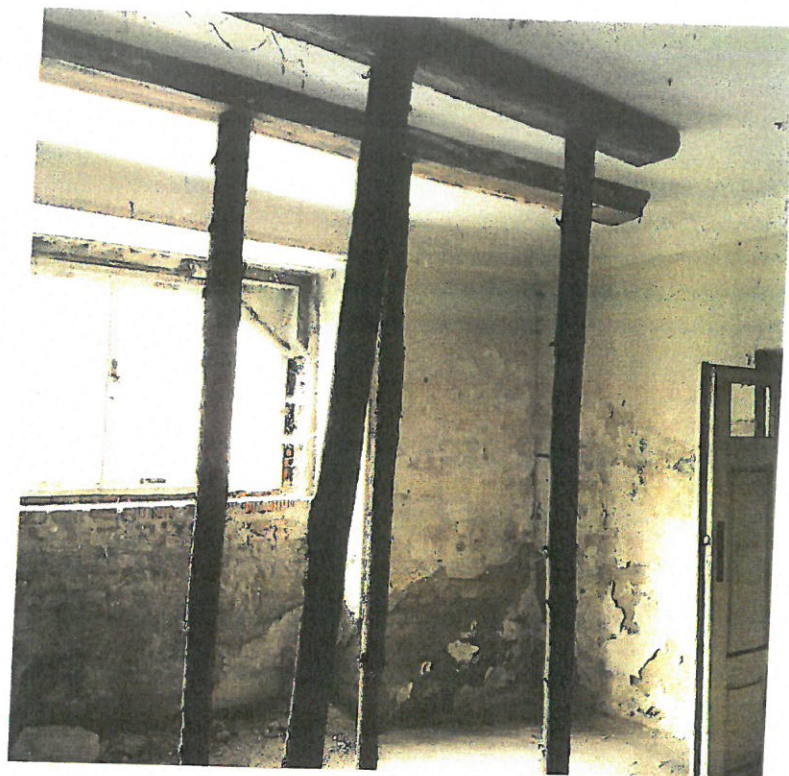
6.2 Suterén – nevhodné stavební úpravy, vzlínání vody, zatékání

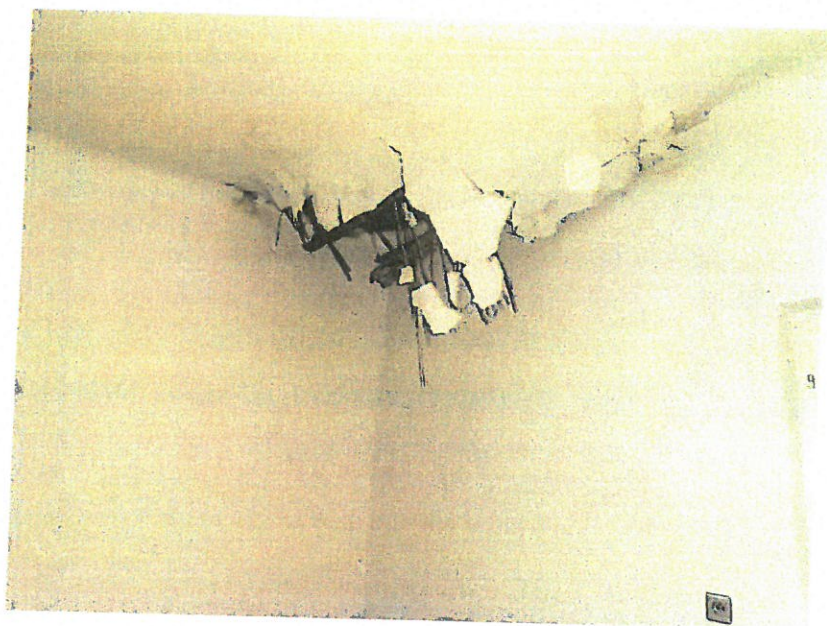
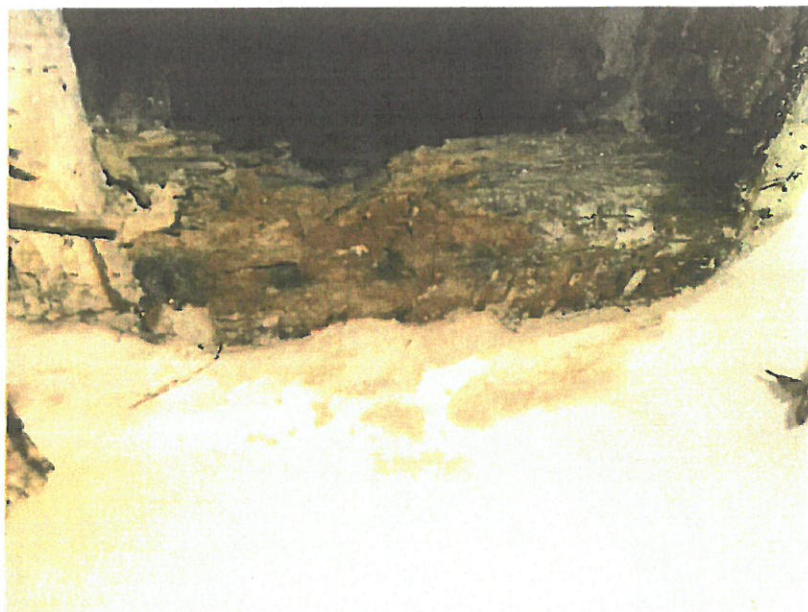
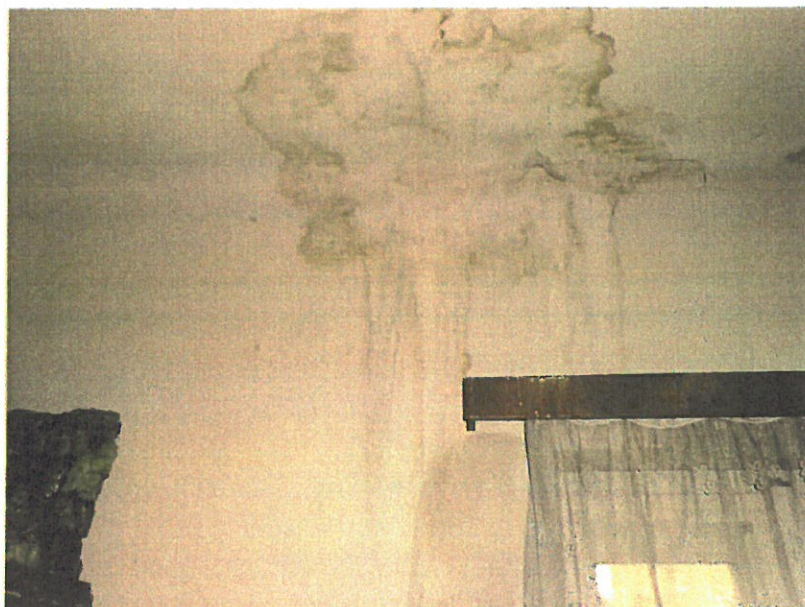
Tam kde dochází k dlouhodobému zatékání, pak lze očekávat totální degradaci zhlaví nosných dřevěných trámů a jednotlivé trámy pak lze považovat za staticky nevyhovující. Tato degradace byla objevená ve stropě nad 2np, kde byla provedená „nedobrovolná“ sonda během nedávného vloupání do objektu. Upozorňuji, že v objektu je těchto míst několik a s ohledem na nejasný stav trámů, doporučuji provést sondy, tak aby mohl být zjištěn jejich stav.

6.32np – zatékání, degradace zhlaví dřevěných trámů

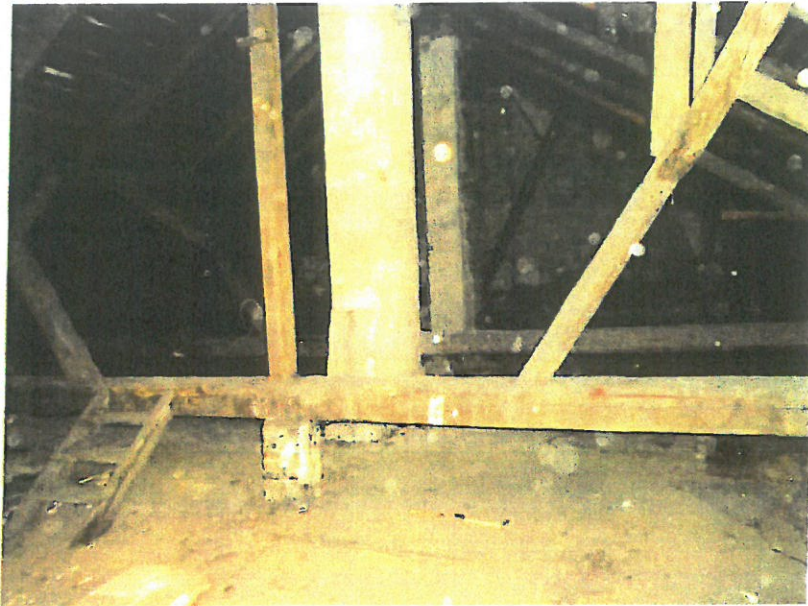
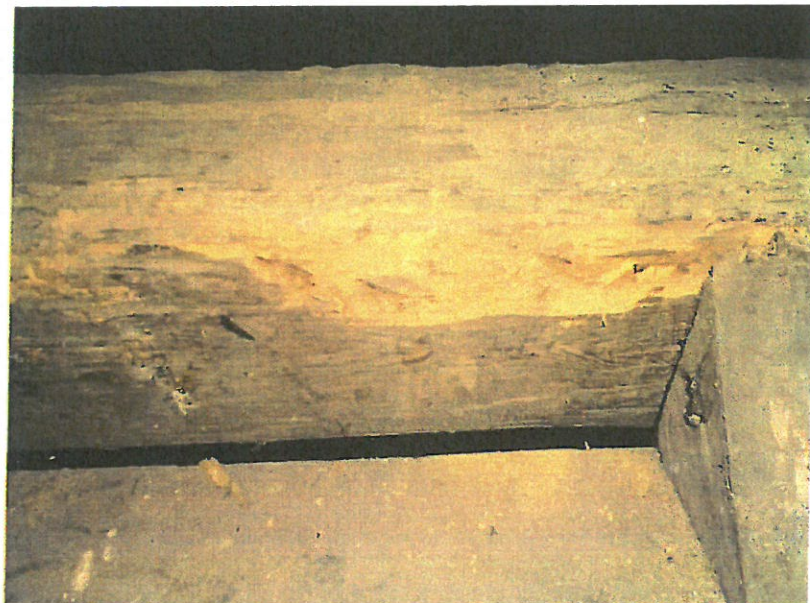
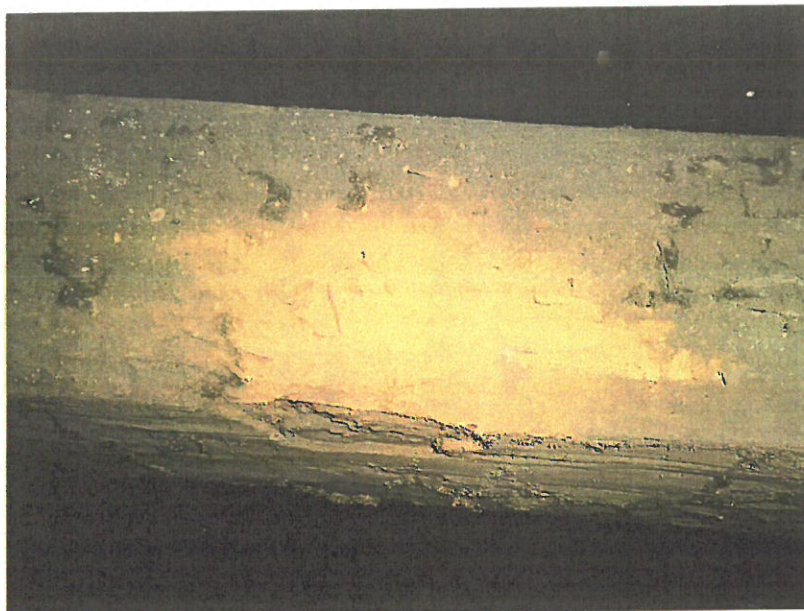
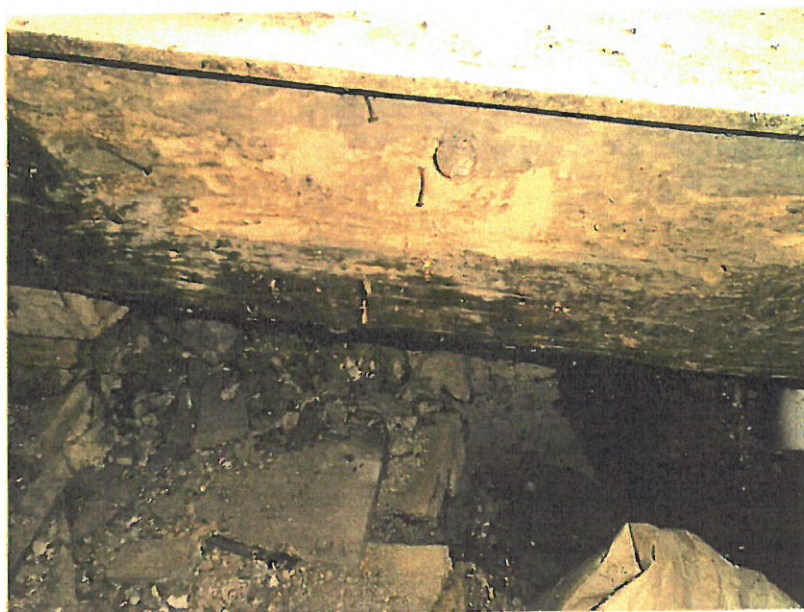
Nad objektem se nachází klasický dřevěný vaznicový krov (doplněný o vložený vykýř), tvořený v plných vazbách (cca po 4-5m) sloupky a šikmými vzpěrami na vazných trámech. Do krovu dlouhodobě zatéká. Krytina (pravděpodobně původní, stáří více jak 100 let) již překročila svou životnost.

V krovu byl lokálně zjištěn výskyt dřevokazného hmyzu. Dle barvy pilin odhaduji, že larvy jsou stále aktivní. Odhad napadení je cca u 10-20% nosných prvků. Ostatní části krovu (krokve, vaznice, sloupky, kleštiny a pásky) jsou na základě vizuální kontroly a pomocí vrypů v dobrém stavu. Upozorňuji, že napadení dřevokazným hmyzem neznamená výměnu celého krovu, ale pouze napadených jednotlivých prvků. Lokalizaci a rozsah napadení zpravidla určuje mykolog pro jednotlivé prvky, ve spolupráci se statikem.

6.4 Krov – degradace vybraných částí krovu, zatékání
