**Znalecký posudek č.0524/123/2014**  
**o ceně přípojného vozidla      S02 4077**

evid.číslo: **3200929**

| Druh vozidla: | SKLÁPĚCÍ PŘÍVĚS ZEMĚDĚLSKÝ |

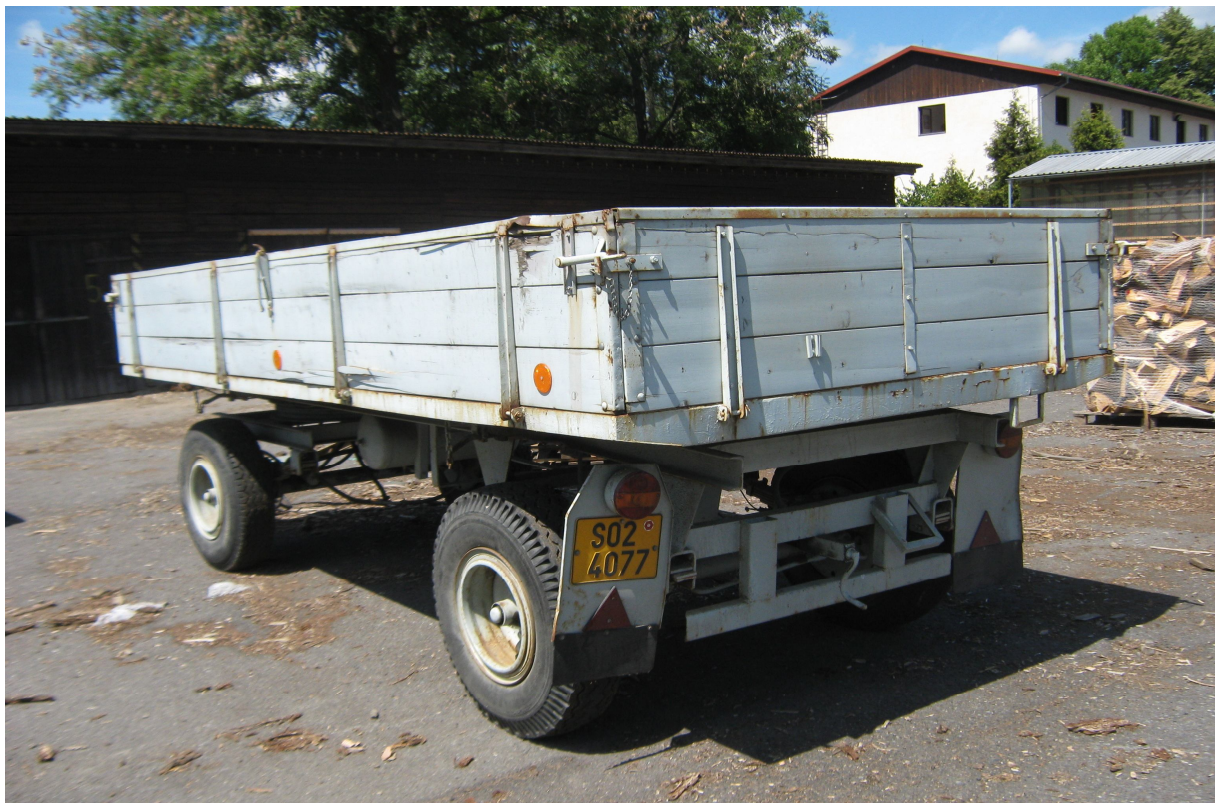
| rám | zkorodovaný |
| brzdová soustava | gumové hadice zteřelé, vzduchové ventily zkorodované |
| tažná oj | ohnutá |

| disk kola | zvýšená koroze |

| bočnice | na více místech poškozeny a zkorodované |
| čela korby | na více místech poškozeny a zkorodované |
| podlaha korby | na více místech poškozena a zkorodována |
| hydraulická soustava | mírný únik oleje |
