# **ZNALECKÝ POSUDEK**

**č. 3070-1.47/17**

obvyklé ceně nemovité věci bytové jednotky v osobním vlastnictví č. 117/2 obsažené v obytné budově čp. 117 včetně příslušenství a podílu na společných částech domu čp. 117 a pozemkové parcele zast. plochy p.č. St. 460 v k.ú. Chotěvice, obec Chotěvice, okres Trutnov

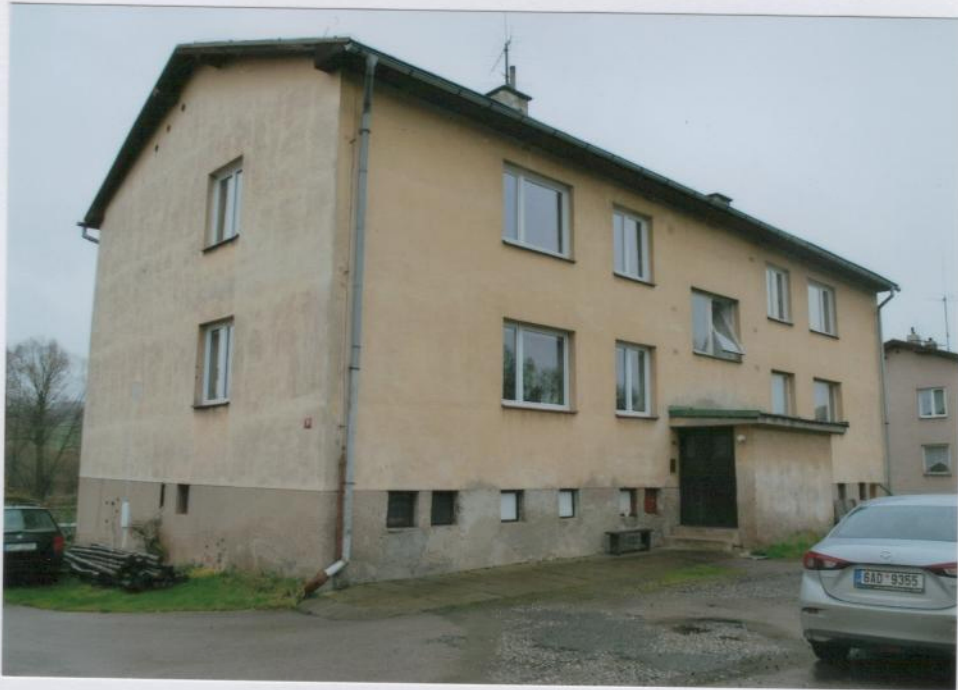
1

- 1/ obytný dům čp. 117 - zadní vstupní fasáda domu
- 2/     -,-                     - čelní přední fasáda domu
- 3/ bytová jednotka č. 117/2 - kuchyně
- 4/     -,-                     - obývací pokoj
- 5/     -,-                     - ložnice
- 6/     -,-                     - koupelna
- 7/     -,-                     - záchod
