**Stanovení ceny vozu,**

na základě Vaší žádosti jsme posoudili technický a faktický stav vozu Škoda Octavia Combi 1,6 FSI, černé metalické barvy, č. karoserie TMBHB61ZX62131236, abychom mohli stanovit obvyklou současnou cenu tohoto vozu.

## Zápis o technickém stavu vozidla

## Ocenění ojetého vozidla

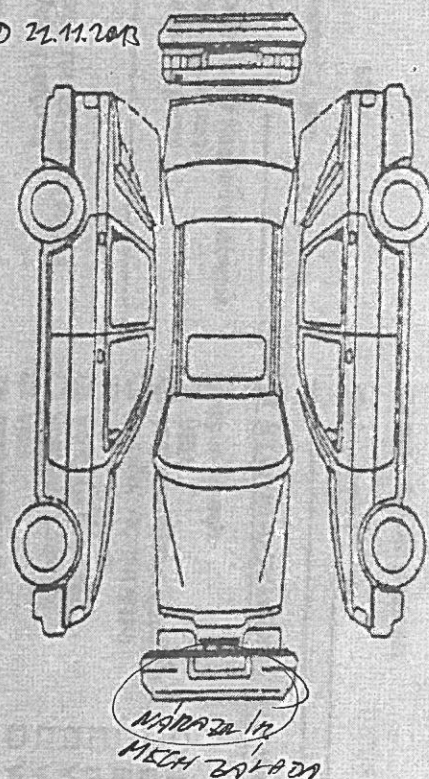
POŠKOZENÍ:

LAHODNÉ VADY PO CELÉM ODVODU KAROSERIE, HAVAROVANÁ NA PŘEDNÍ ČÁST  
CHYBÍ KLIMATIZACE NA POKRANÍ ŽILOTROSTI, CHYBÍ SPODNÍ ČÁST PŘEDNÍHO  
NADRAŽNÍKU, KRYT POD MOTOREM CHYBÍ, VYSŠÍ HODNOTY LAKU NA CELÉM VOZIDLE
