## **Znalecký posudek č.0529/128/2014** **o ceně motorového vozidla                    KH 62-63**

| Značka a typ vozidla: | <b>ZETOR 7245</b> |
| Druh vozidla: | <b>TRAKTOR KOLOVÝ</b> |
| Registrační značka (SPZ) vozidla: | <b>KH 62-63</b> |

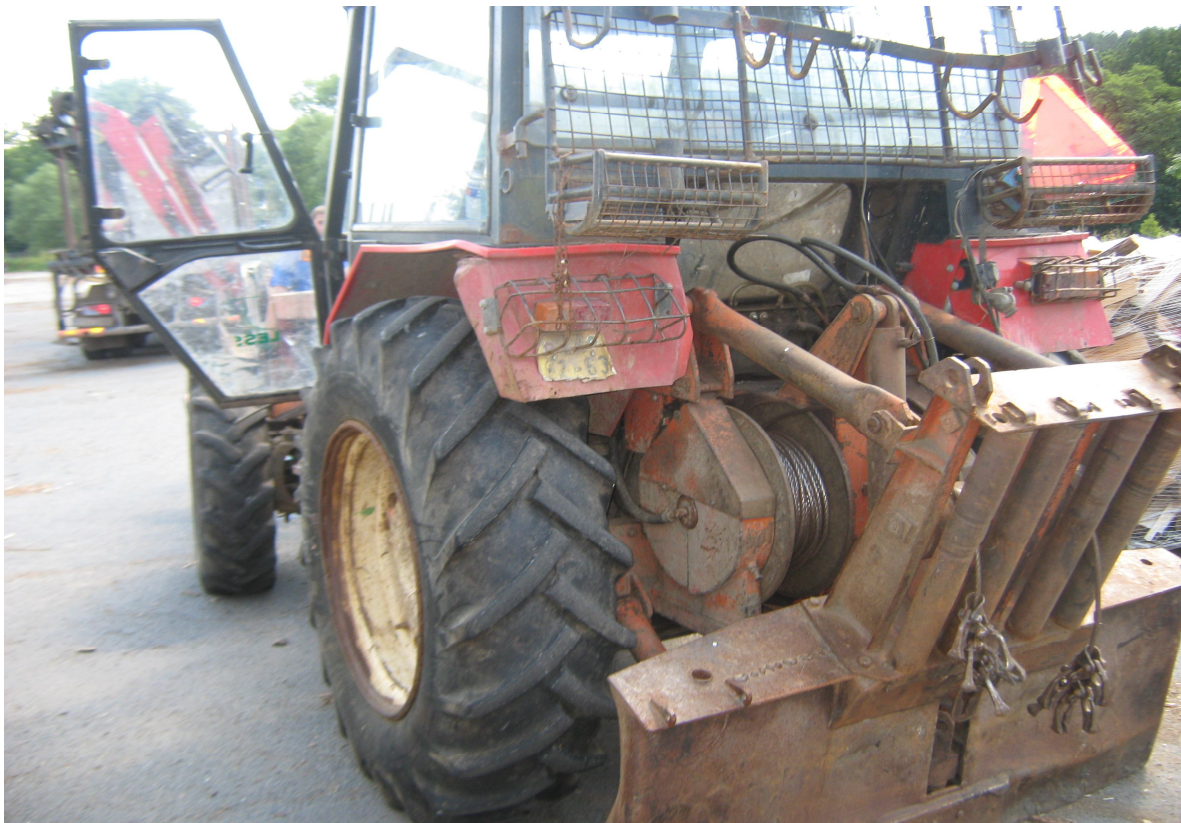
| lak | poškození na více místech a zkorodované |
| dvěře | poškození na více místech a zkorodované |
| prahy | poškození na více místech a zkorodované |
| sloupky | poškození na více místech a zkorodované |
| střecha | poškození na více místech a zkorodované |
| podběhy | poškození na více místech a zkorodované |
| boky kabiny | poškození na více místech a zkorodované |
| podlaha | poškození na více místech a zkorodované |
| přední a zad. stěna | poškození na více místech a zkorodované |
