Číslo: 047-26/16

## ODBORNÝ POSUDEK

O ceně ojetého nákladního automobilu AVIA N2, A 31 T, RZ OVC 70 - 78

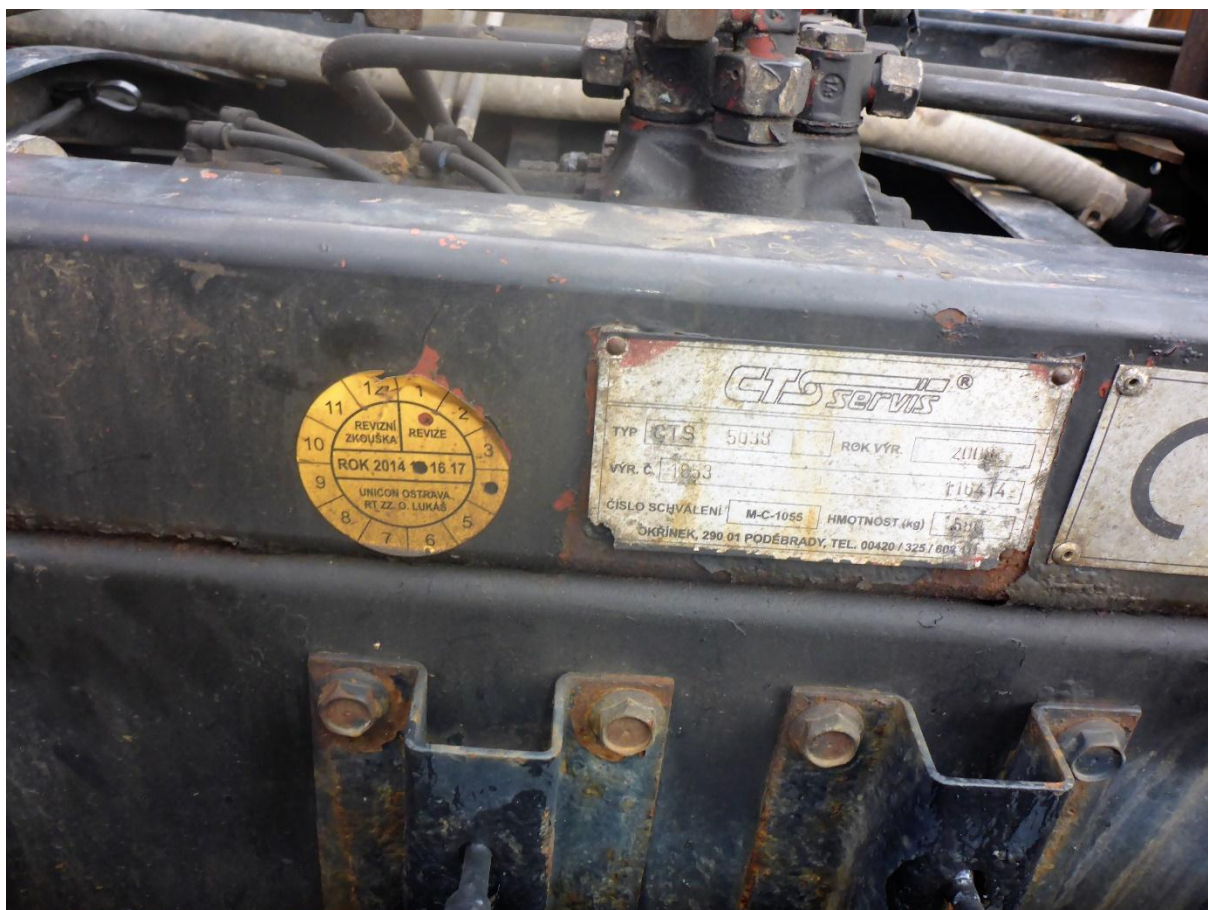
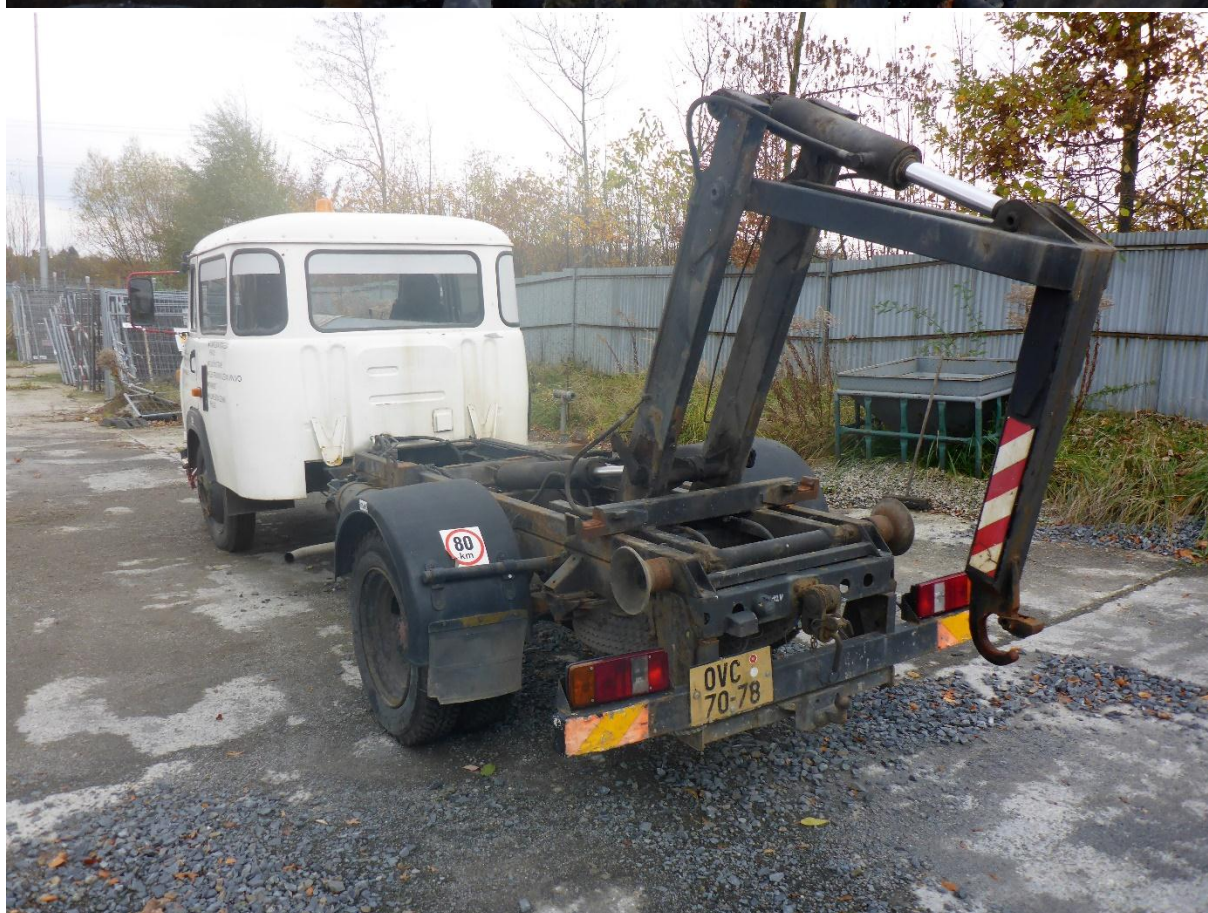
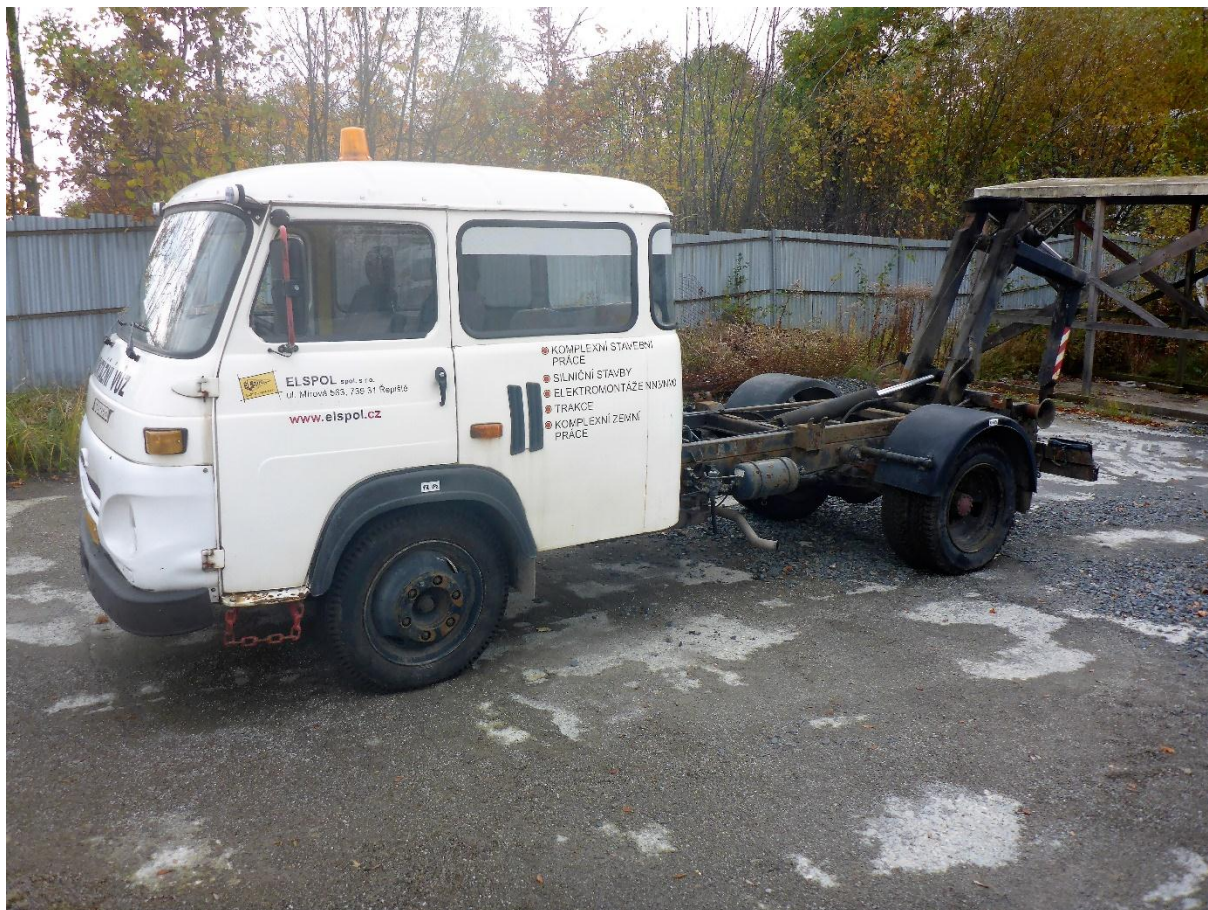
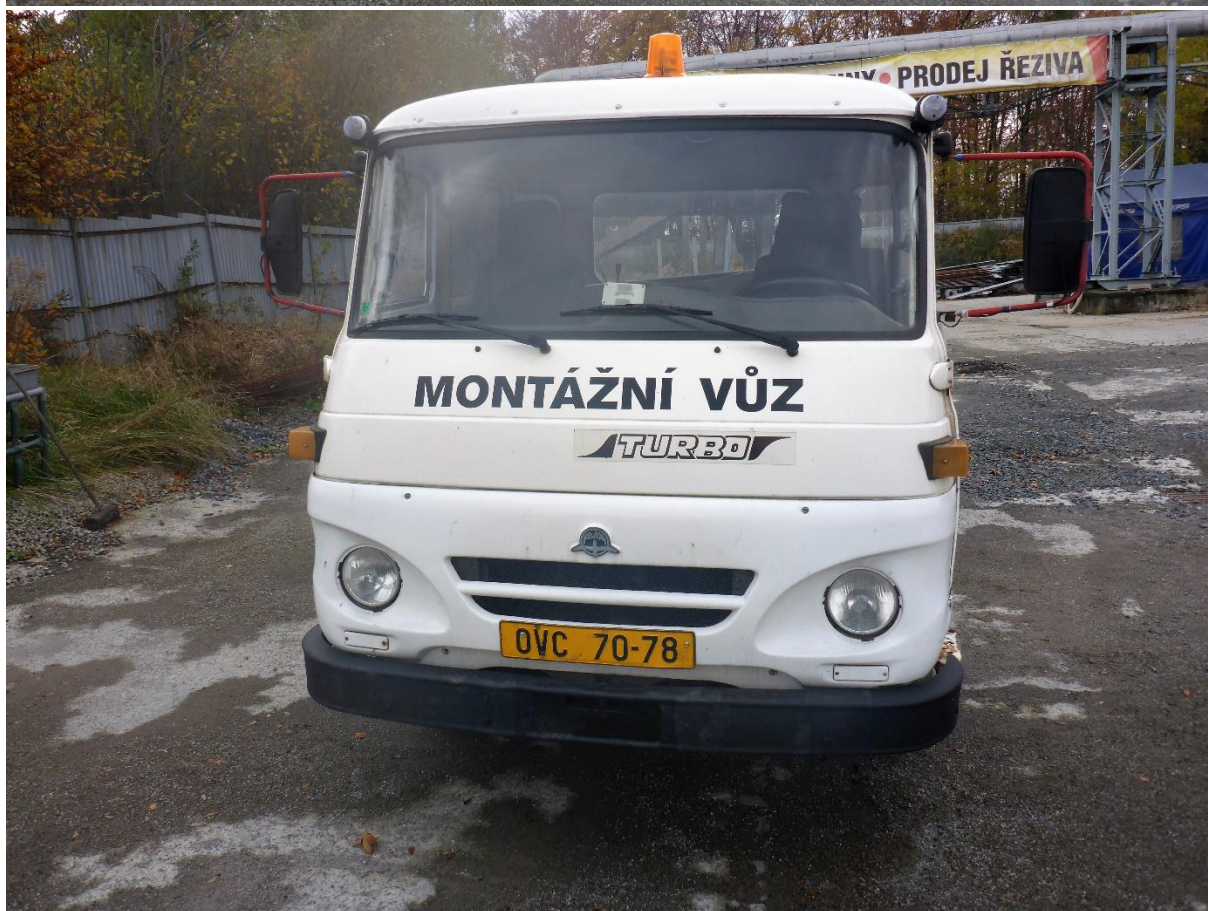
Počet příloh : 2 fotodokumentace

Vozidlo má platné STK, vlivem provozu a stáří vozidla došlo v minulosti k prasknutí rámu vozidla, rám je svařený. Zjištěna výrazná koroze na všech nepohyblivých konstrukčních dílech , která však zatím nebrání funkčnosti. Je silná koroze kabiny, kabina má rovněž poškozené vnitřní zařízení především v prodloužené části kabiny. Byly zjištěny drobné netěsnosti výfukového systému a zvýšená kouřivost. Je patrná oxidace brzdného potrubí. Vozidlo je přesto plně funkční. Počet ujetých km na tachometru je fiktivní, u vozidla byl již vícekrát tachometr měněn .
